RELATÓRIO DE ENSAIO: 1803/2013

RESULTADOS ANALÍTICOS DAS AMOSTRAS
Legislação ou Norma: DZ - 1841 - Valores de intervenção para águas subterrâneas

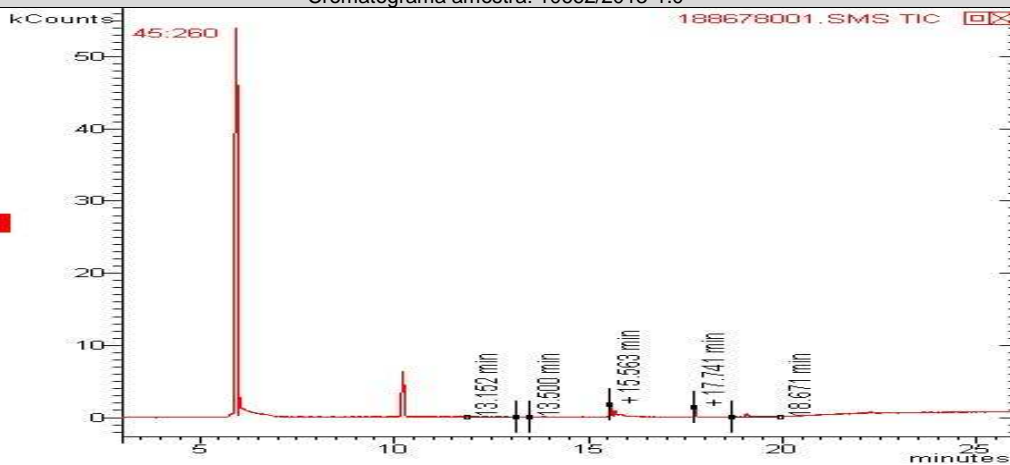
Cromatograma amostra: 10662/2013-1.0

BTEX
Início dos Ensaios: 21/05/2013

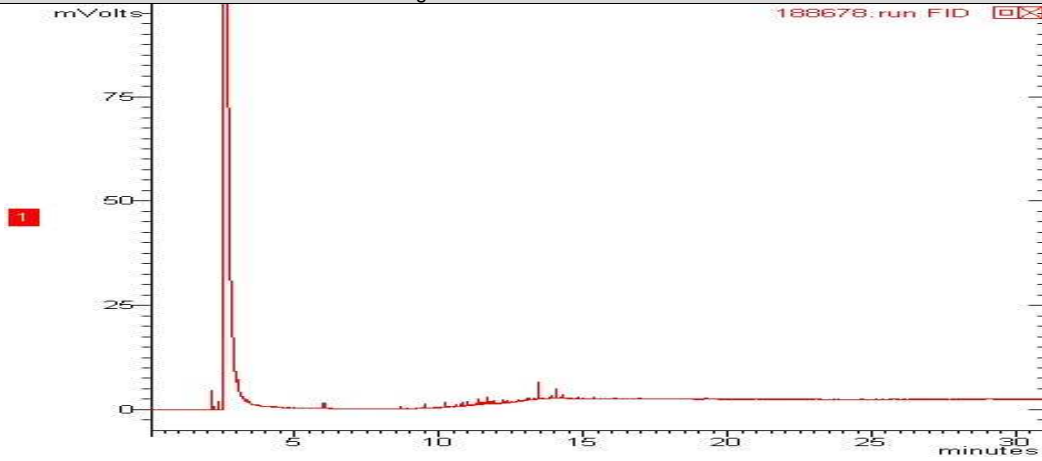
Cromatograma amostra: 10662/2013-1.0

TPH Total (C8 - C40)

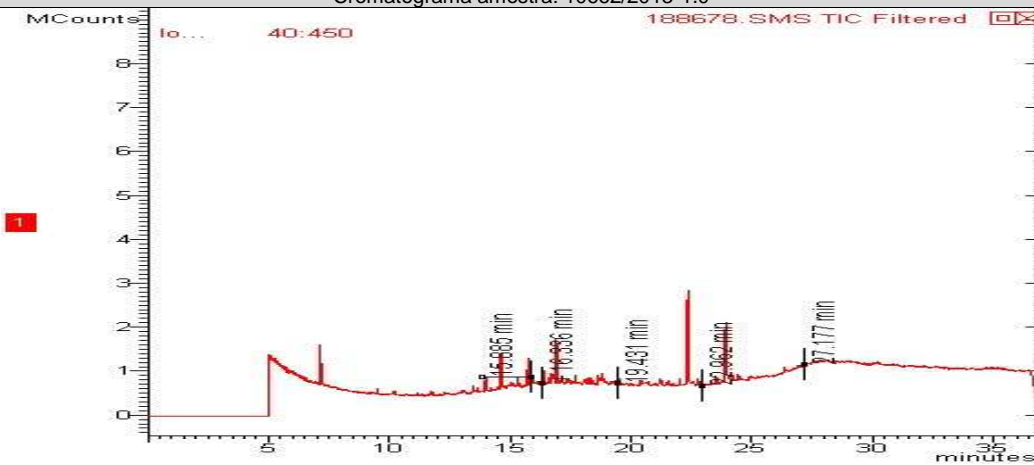
Cromatograma amostra: 10662/2013-1.0

PAH
