## RELATÓRIO DE ENSAIO: 3731/2013

DADOS REFERENTES AO CLIENTE	
<b>Empresa Solicitante:</b>	CSM - Consultoria em Saneamento e Meio Ambiente
<b>Endereço:</b>	Rua Crispim, 56
<b>Bairro:</b>	Centro - Mesquita
<b>Cidade:</b>	Rio de Janeiro
<b>UF:</b>	RJ
<b>CEP:</b>	26.235-330
<b>Nome do Solicitante:</b>	Leonardo
<b>Telefone para contato:</b>	2796-4535
<b>Email para contato:</b>	analises@grupoambientalbrasil.com.br
<b>Processo Comercial:</b>	268/2013

Nº. da amostra	Referência Oceanus	Referência do cliente	Data de Coleta	Data de Recebimento
20184/2013-1.0	196915	POSTO DE GASOLINA IRAJÁ LTDA -PM-01	26/08/2013	28/8/2013
20185/2013-1.0	196916	POSTO DE GASOLINA IRAJÁ LTDA -PM-02	26/08/2013	28/8/2013
20186/2013-1.0	196917	POSTO DE GASOLINA IRAJÁ LTDA -PM-03	26/08/2013	28/8/2013
20187/2013-1.0	196918	POSTO DE GASOLINA IRAJÁ LTDA -PM-04	26/08/2013	28/8/2013

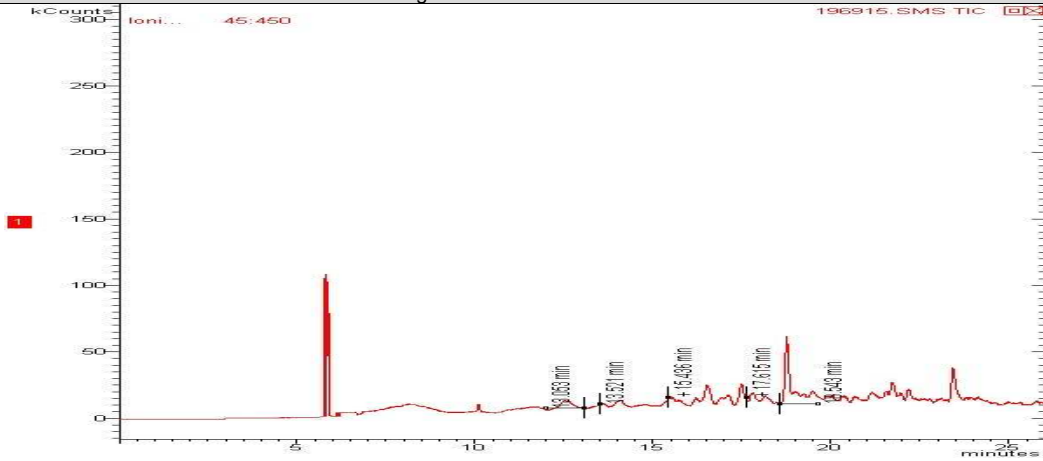
Cromatograma amostra: 20184/2013-1.0

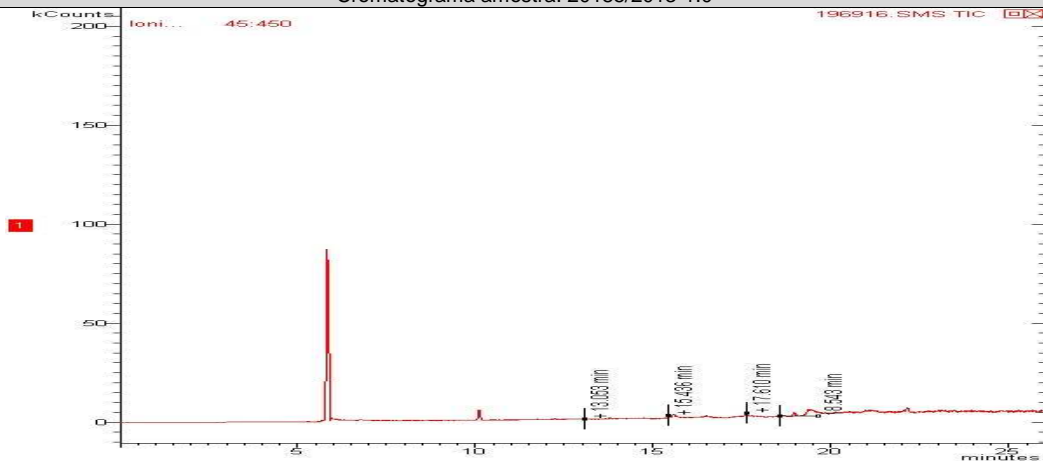
Cromatograma amostra: 20185/2013-1.0

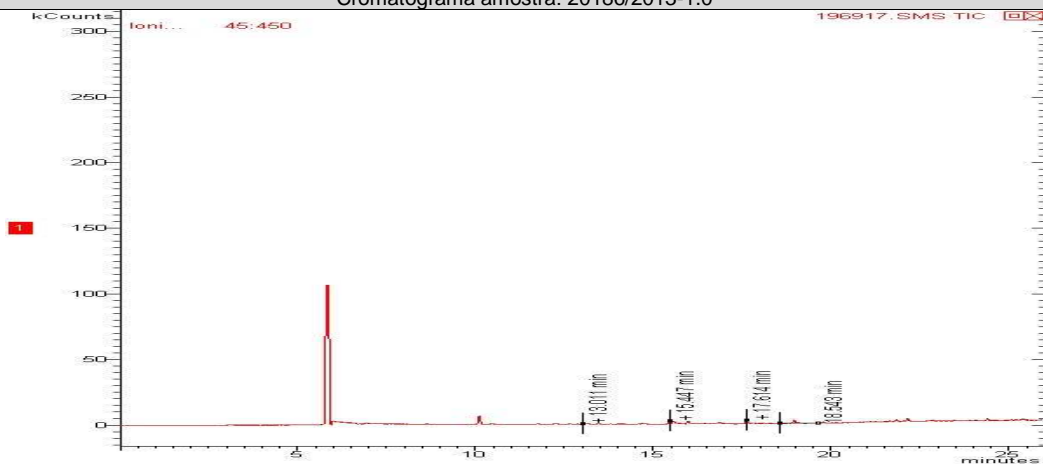
Cromatograma amostra: 20186/2013-1.0

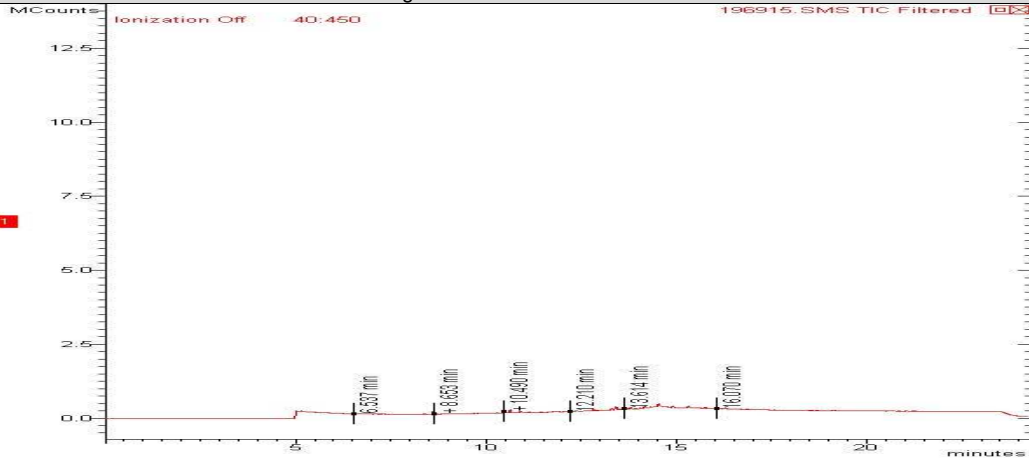
Cromatograma amostra: 20184/2013-1.0

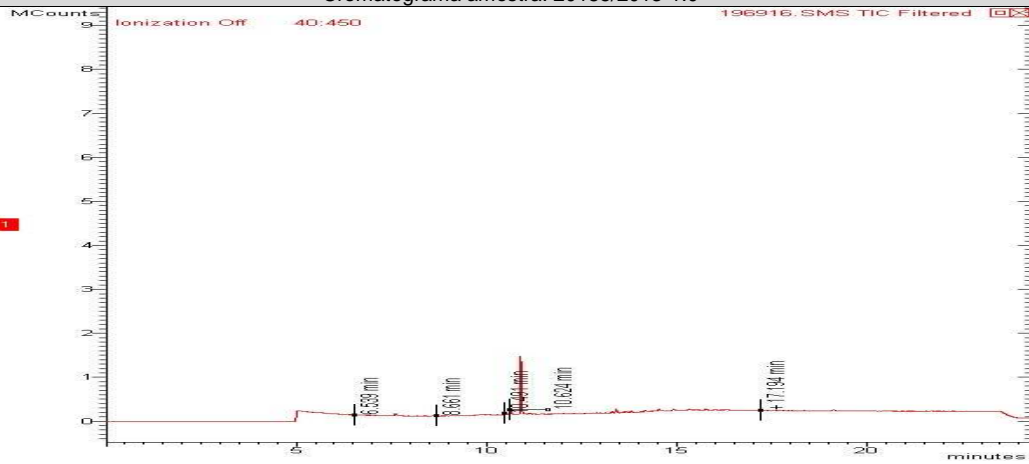
Cromatograma amostra: 20185/2013-1.0

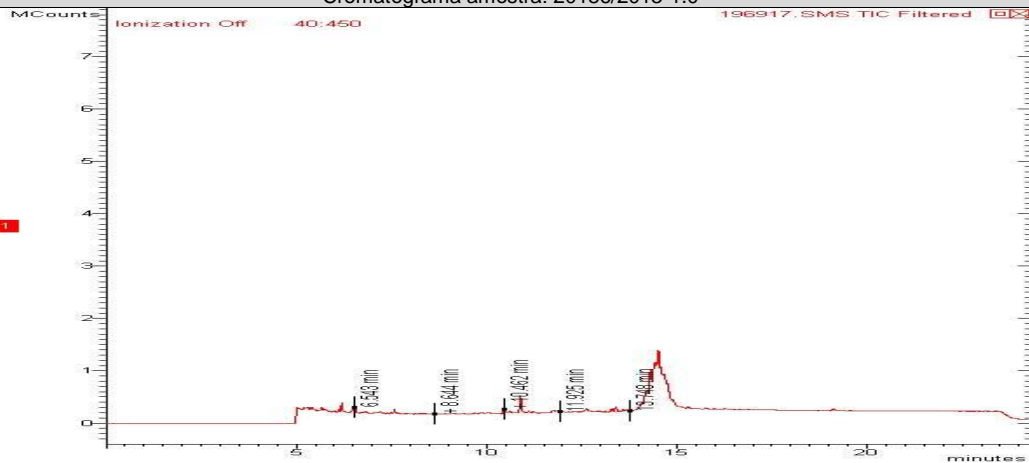
Cromatograma amostra: 20186/2013-1.0
